INSPEÇÃO E MANUTENÇÃO DE BARRAGENS DE TERRA: UM ESTUDO PRÁTICO

INSPECTION AND MAINTENANCE OF LAND DAMS: A PRACTICAL STUDY

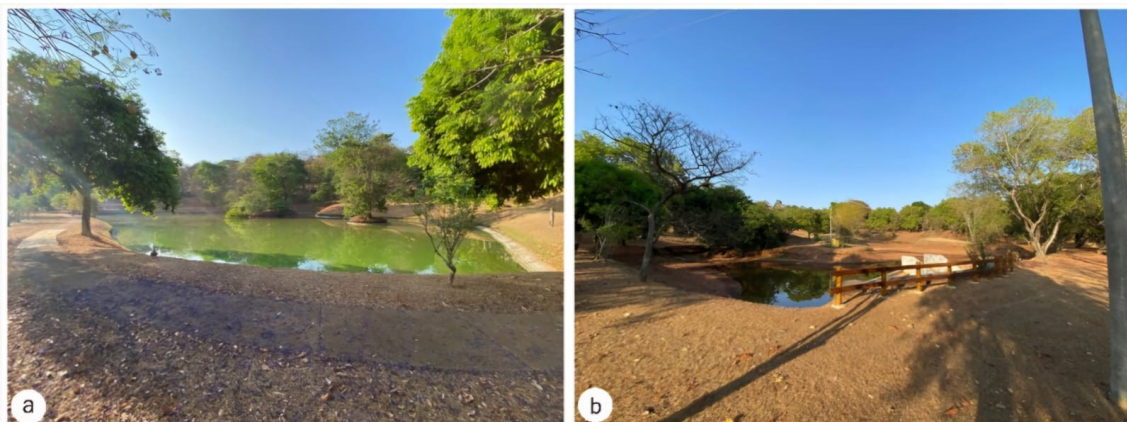
A presença de árvores nas barragens de terra dos lagos artificiais, em particular nas barragens 01 e 02, pode ser uma preocupação relevante em relação à segurança estrutural. As raízes dessas árvores podem se infiltrar no solo da barragem, afetando sua estabilidade, especialmente durante eventos climáticos severos, como chuvas intensas e ventos fortes. Além disso, as árvores podem prejudicar o sistema de drenagem do lago, uma vez que suas raízes têm o potencial de bloquear tubulações e canais destinados ao escoamento da água.

Figura 02 – Presença de árvores na barragem 01 (a) e barragem 02 (b)

Para gerenciar essa situação de maneira eficaz, é fundamental realizar avaliações periódicas da vegetação nas barragens e implementar práticas de manejo apropriadas. Isso pode incluir a poda das

árvores e o replantio de espécies mais adequadas ao ecossistema local. Vale destacar que a remoção completa das árvores pode não ser a solução ideal, uma vez que a vegetação desempenha um papel importante na proteção do solo e na mitigação da erosão. Portanto, é crucial realizar uma análise cuidadosa dos prós e contras da presença de árvores nas barragens para que as melhores práticas de manejo possam ser adotadas. A Figura 02 ilustra as árvores presentes na barragem 01 (a) e na barragem 02 (b).

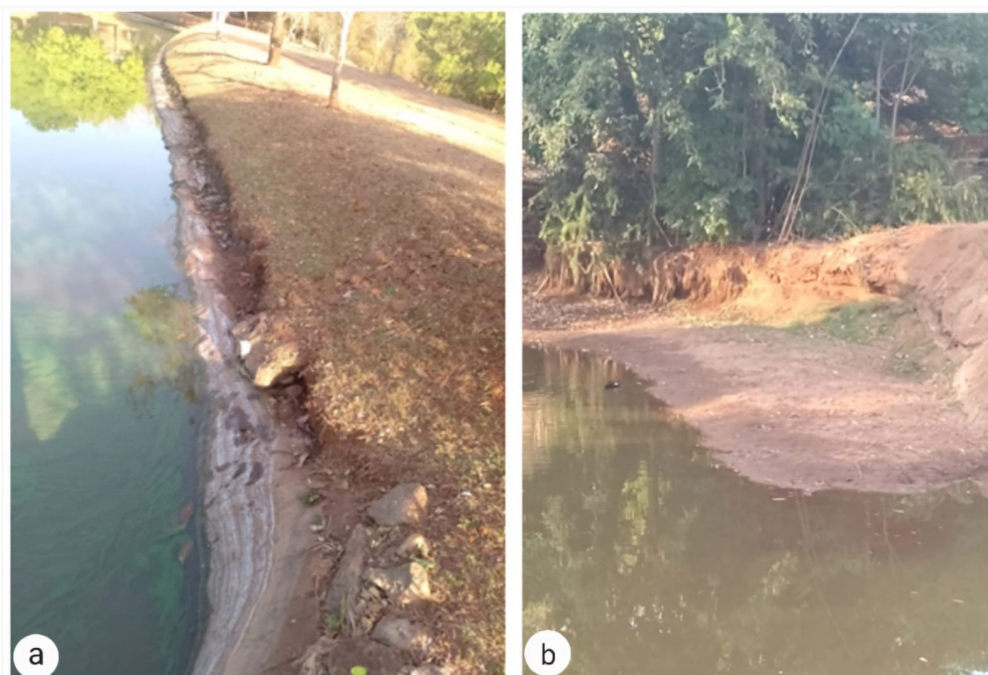
Foi detectado um problema de erosão costeira nas barragens 01 e 02. Esse fenômeno pode ser causado por diversos fatores, como a ação das ondas, a correnteza, as flutuações no nível da água e a exposição a condições climáticas adversas. A erosão costeira pode ter consequências sérias para a estabilidade das margens do lago, incluindo deslizamentos de terra, perda de solo e, em situações mais graves, a criação de novas crateras ou cavidades nas margens.

Figura 04 – Patologia observadas nas margens das barragens 01 (a), 02 (b)

Para mitigar a erosão costeira, várias técnicas podem ser aplicadas, como a construção de diques, o plantio de vegetação com raízes profundas, a instalação de barreiras artificiais e a implementação de medidas específicas de controle da erosão. A seleção da técnica mais adequada deve considerar as características locais, levando em conta aspectos como o tipo de solo, a topografia, o clima e o regime hidrológico do lago. A Figura 04 apresenta a erosão costeira observada nas barragens 01 (a) e 02 (b).

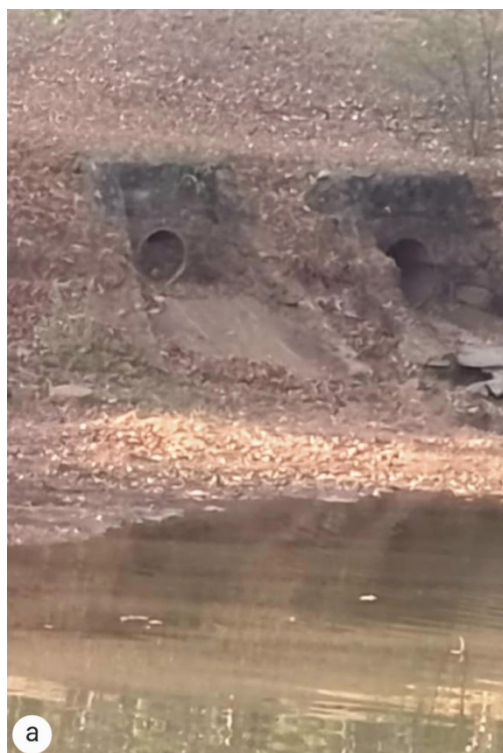
Foi detectado um problema de assoreamento na Barragem 01, causado pelo transporte de sedimentos, como solo, provenientes das manilhas de água pluvial do residencial. Esse fenômeno ocorre devido ao escoamento das chuvas, que arrasta partículas de solo para os corpos d'água. O assoreamento diminui a capacidade de armazenamento desses corpos, aumentando o risco de enchentes, prejudicando o ecossistema aquático e danificando as infraestruturas hidráulicas adjacentes.

Figura 05 – manilhas: água pluvial vem com solo, assoreando o lago 02 (a)

Para combater o assoreamento, é fundamental adotar medidas eficazes de controle da erosão. Isso inclui a instalação de sistemas de retenção de sedimentos, o plantio de vegetação para estabilizar o solo e o monitoramento contínuo da drenagem pluvial. No caso específico do Residencial Aldeia do Vale, o problema de assoreamento é recorrente no Lago 01. Moradores relataram que, há alguns meses, o Lago 02 estava completamente assoreado e passou por uma limpeza intensiva com escavadeiras. Recentemente, o lago foi reformado. Na prática, a água pluvial é descarregada diretamente no lago, transportando uma quantidade significativa de solo proveniente das residências e das obras da Avenida Floresta. A Figura 05 ilustra o problema de assoreamento identificado.

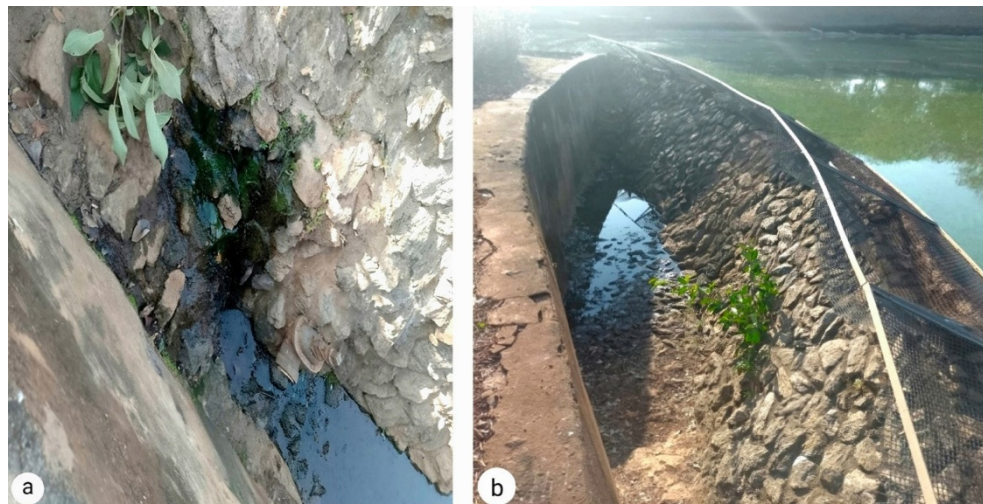
Foi identificado um problema na Barragem 01, a deterioração da manta impermeabilizada do Lago 01, que é responsável pelos vazamentos. Essa deterioração pode ser causada por diversos fatores, como exposição prolongada ao sol, variações de temperatura, danos mecânicos ou contato com produtos químicos. Os vazamentos resultam em perda de água, erosão do solo e risco de contaminação do lençol freático.

Figura 06 – Perda de água no Lago 02 devido a lona deteriorada (a) Local com falta de sinalização (b)

- Ausência de barreiras de proteção e sinalização de segurança.
- Não existem sinalizações de advertência sobre os riscos aos frequentadores dos lagos formados pelas barragens.
- A observação atenta do autor identificou riscos de quedas em locais de acesso dos frequentadores, sem a devida proteção.

Para solucionar essa questão, é possível realizar reparos localizados, substituir a manta ou reforçá-la com um revestimento adicional. O monitoramento regular é essencial para detectar problemas precocemente e evitar danos mais sérios. A Figura 06 ilustra a água acumulada dentro do extravasor devido aos vazamentos na manta (a) e mostra os locais com riscos de acidentes, que deveriam estar sinalizados e protegidos com guarda-corpos ou outras barreiras (b).
