**PROBLEMAS CAUSADOS PELA DEFICIÊNCIA NA
MICRODRENAGEM NA CIDADE DE SANTO ANTÔNIO
DE JESUS - BA**

Anna Caroline dos Santos Santana

Resumo: O objetivo deste trabalho é avaliar o sistema de microdrenagem e como sua deficiência impacta os comerciantes e trânsito da Avenida Barros e Almeida na cidade de Santo Antônio de Jesus - Bahia. Foi realizada a aplicação de questionários a fim de identificar os impactos causados pelos alagamentos e de que forma estes afetam os comerciantes locais. Utilizando-se de cálculos de vazão, determinou-se

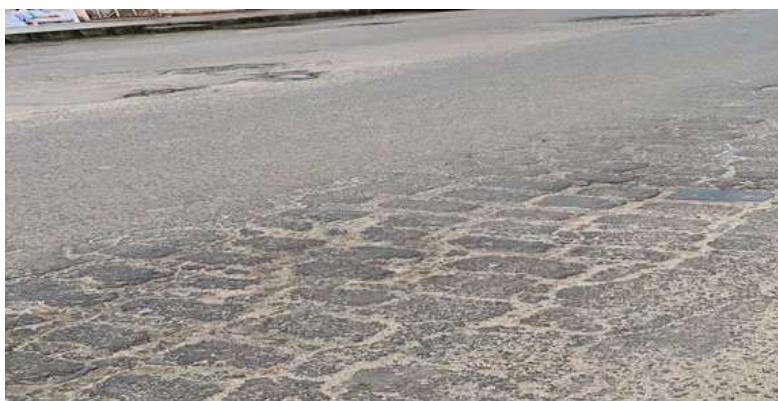
FIGURA 8: Registro de danos na capa asfáltica em Agosto/2021

Outro problema quanto ao trânsito é a redução da conservação da capa asfáltica (figura 8). Segundo Pereira (2003), evidencia-se a diminuição da vida útil do pavimento devido à má drena-

gem das águas que correm a avenida. Esta água tem influência sobre os componentes que formam a estrutura do pavimento.

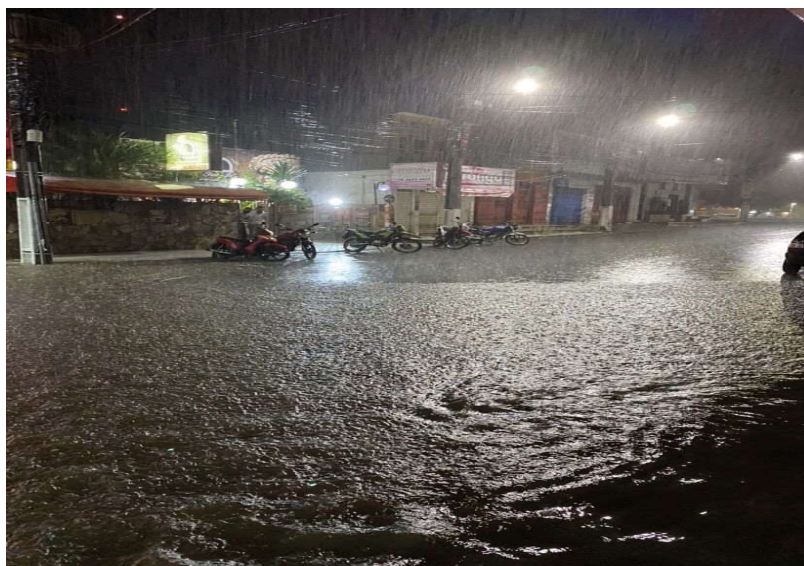
FIGURA 9: Registro de alagamento na avenida em Novembro/2021

Grandes volumes de chuva já registrados no local de estudo (figura 9) foram causadores de transtornos para quem se locomove pela região (BLOG DO VALENTE, 2021), tendo isso confirmado com a aplicação dos questionários.

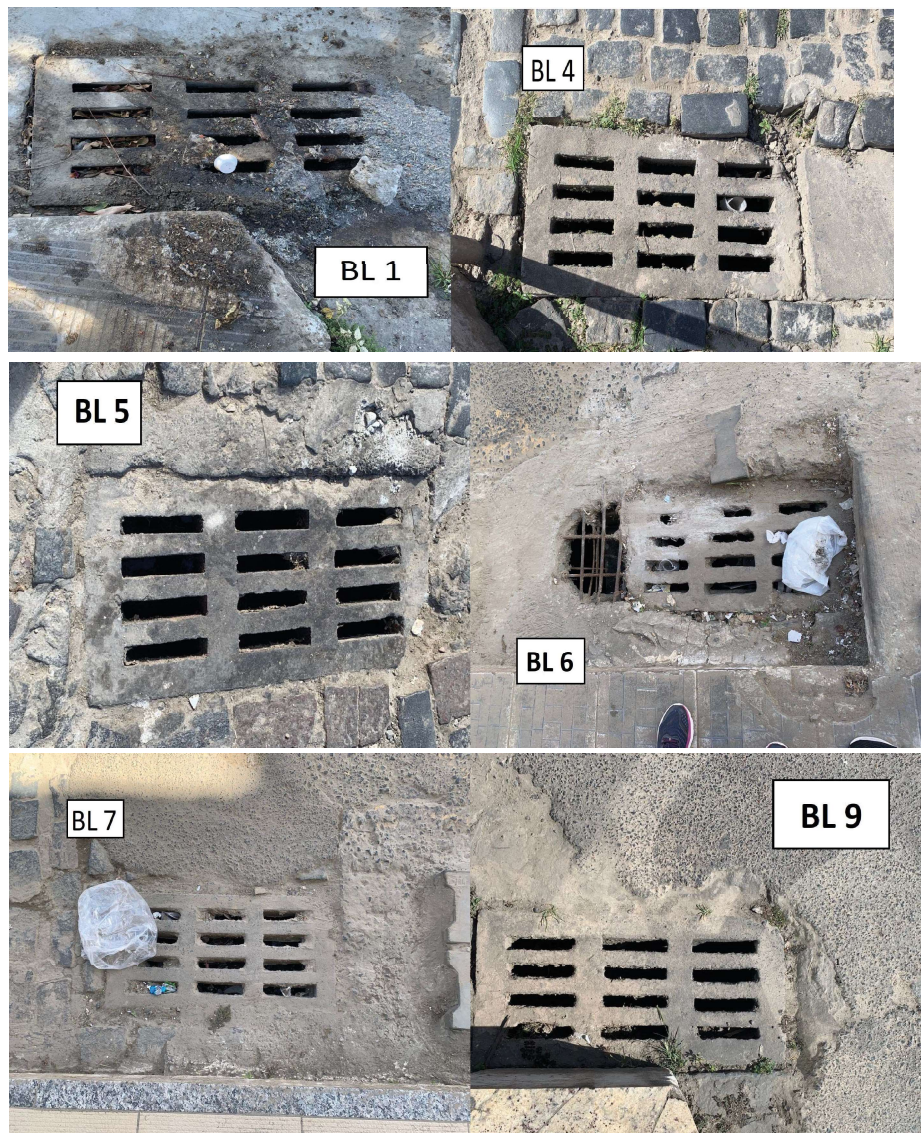
FIGURA 10: Dispositivos em mau estado de conservação e/ou irregulares

Com base nos cálculos foi determinada a necessidade de no mínimo 5 bocas de lobo no trecho de estudo, portanto, o número de dispositivos satisfaz a demanda local. Entretanto, o mau estado de conservação e irregu-

laridades destes (figura 10) comprometem sua eficácia.

Situação das bocas de lobo

- BL 1 e BL 7 - Caixas coletoras com grelha com resíduos sólidos comprometendo sua vazão;
- BL 4, 5 e 9 - Caixa coletora com grelha localizada na esquina da via, local irregular;
- BL 6 - Caixa coletora com grelha danificada, facilitando a entrada de resíduos sólidos, que diminui a vazão ori-

ginal.

O problema dos alagamentos pode estar ligado ao local de implantação das bocas de lobo e a causas externas como o mau estado de conservação dos dispositivos, acúmulo de resíduos sólidos e lançamento de esgoto na rede de drenagem (SILVA, 2021; SOUSA 2016).

Segundo Watanabe (2009), o distanciamento correto entre os dispositivos implantados deve ser de 60m. O mesmo não ocorre no local de estudo. Alguns pontos não respeitam este afastamento entre as bocas de lobo, enquanto outras estão muito próximas, como a BL 6 e 7.

A melhoria do problema seria obtida com a manutenção das bocas de lobo existentes, limpando-as e reparando-as, a fim de se obter maior vazão das mesmas.
