**PROBLEMAS CAUSADOS PELA DEFICIÊNCIA NA
MICRODRENAGEM NA CIDADE DE SANTO ANTÔNIO
DE JESUS - BA**

Anna Caroline dos Santos Santana

Resumo: O objetivo deste trabalho é avaliar o sistema de microdrenagem e como sua deficiência impacta os comerciantes e trânsito da Avenida Barros e Almeida na cidade de Santo Antônio de Jesus - Bahia. Foi realizada a aplicação de questionários a fim de identificar os impactos causados pelos alagamentos e de que forma estes afetam os comerciantes locais. Utilizando-se de cálculos de vazão, determinou-se

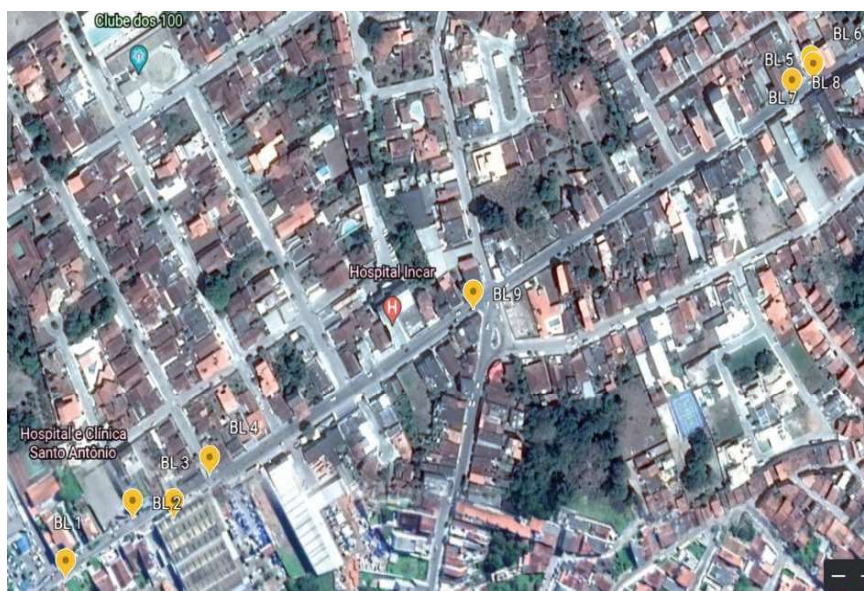
FIGURA 3: Localização das bocas de lobo (BL)

Google Earth (tabela 1), foram localizadas as caixas coletoras com abertura na guia (bocas de lobo) presentes na Avenida (fi-

gura 3), visando calcular se esta quantidade é suficiente para captação das águas pluviais que correm pela avenida.
